Elmdal Långholmen (Kemiönsaari) MVID#1497

Sijainti (WGS84) ja viimeisen tarkastuksen päiväys: Lat: 60°9.372' N, Lon: 22°51.500' E // 26. tammikuuta 2024

Syvyys & pituus & suunta: 7,5m syvyydessä, noin 17m pitkä ja köllilinjä noin 300/120°

Tutkimusryhmä ja raportit: Topi Sellman ja Markku Luoto

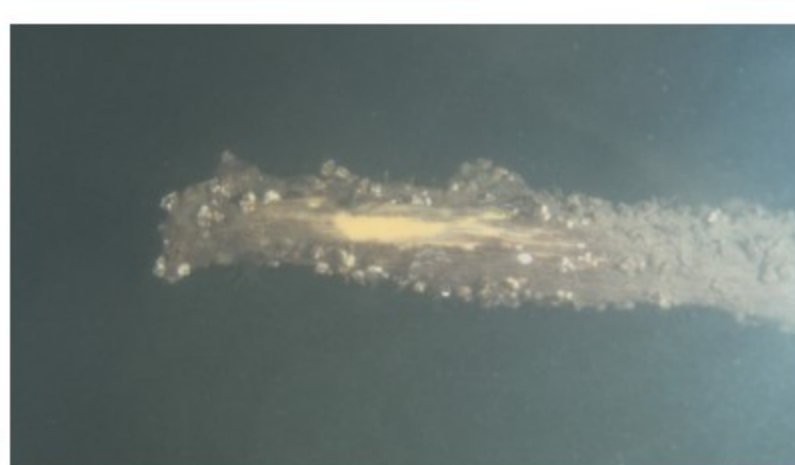
Hyly on limisaumainen ja pääosin pehmeistä puulajista rakennettu. Kaaren vuolunäyte jätti vaalean jäljen. Perävannan vuolujälki jäi tummaksi. Kyllilaudoitus on nykytilassa noin tuuman paksuista lautaa ja melko leveä, paikoin jopa 0,35m.

Kaariväli on melko harva ja kaaret melko kapeita nykytilassaan. Hylyssä ei ole sisäpuolista laudoitusta, kansipalkkeja tai minkäänlaisia polvia näkyvissä. Myöskään sikokollista ei ole merkkejä. Perävannas on pystyssä noin 2,5m korkeudelle pohjasta, se on hyvin kevytrakenteinen, eikä siinä ole merkkejä peräsimen kiinnityksistä (saranoista).

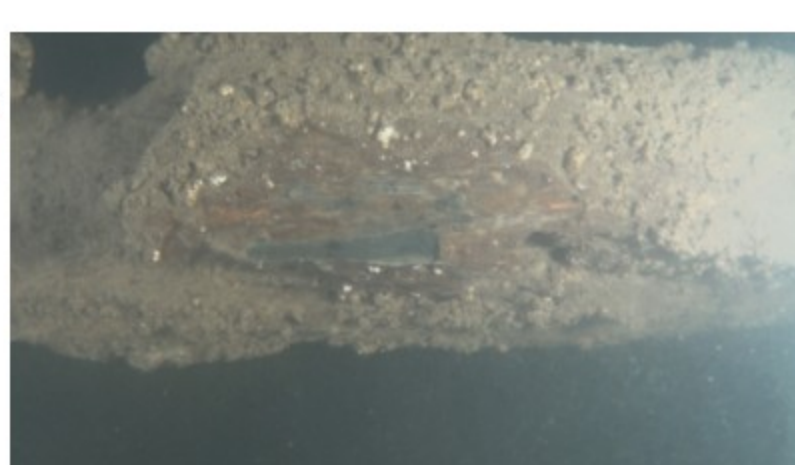
Hylyn ulkokuuloitusta tarkastellessa, lautojen saumat näyttävät olevan koholla.

Aluksen perä on hyvin kapea ja korkea. Perävannas vaikuttaa suoralta. Hylyssä ei ole havaittavissa paino- tai muutakaan lastia. Myöskään tiiliä tai muuta tulisijaan viittaavaa ei ole näkyvissä, joskin sellaisia voi olla pohjasedimentteihin hautautuneena.
