Eteläkari (Haapasaaret) MVID#1000022856

Kyseessä vaikuttaisi olevan tasasaumaisen ja tammesta 1700-luvulla rakennetun kauppa-aluksen jäänteet. Alus on ollut irtotavaralastissa, jota on runsaasti jäljellä.

Suoritettut tutkimustoimenpiteet

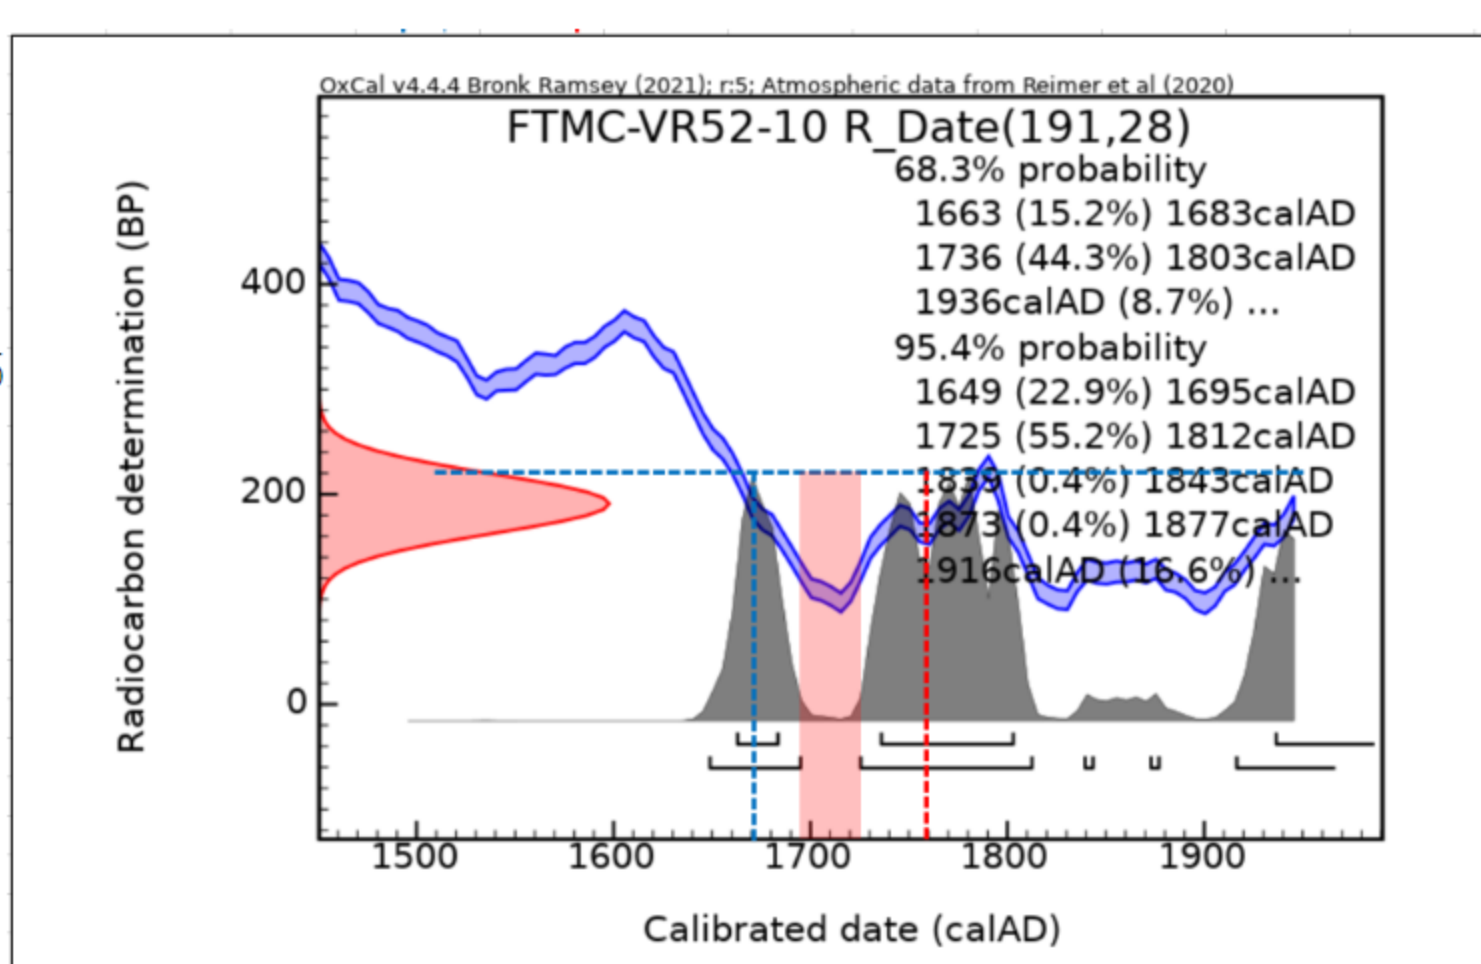
Fig. 10. Radiocarbon date 191±28BP (red), part of the calibration curve (blue) and the calibrated probability density function (grey) calculated in OxCal.

Ajoitusnäytteestä teetettiin radiohiilijajoitus ns. AMS-menetelmällä, jonka tulokset ja tulkinnan voi lukea viereisestä kaaviosta.

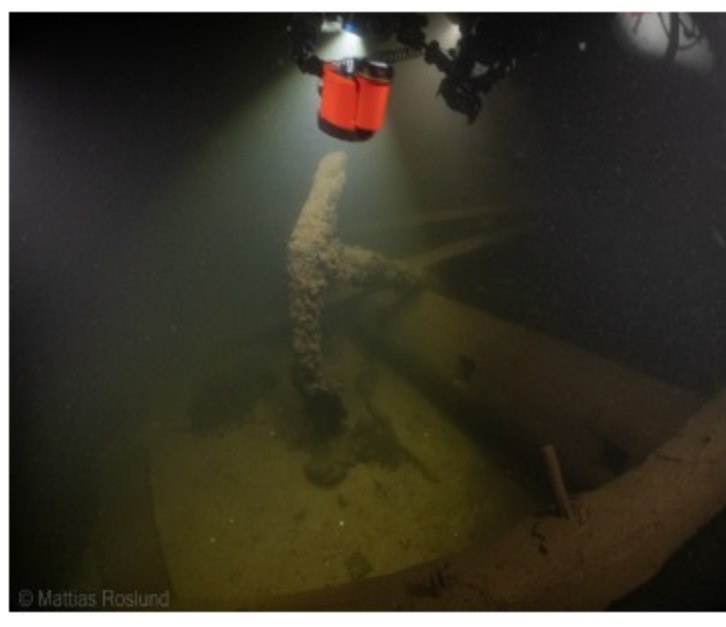
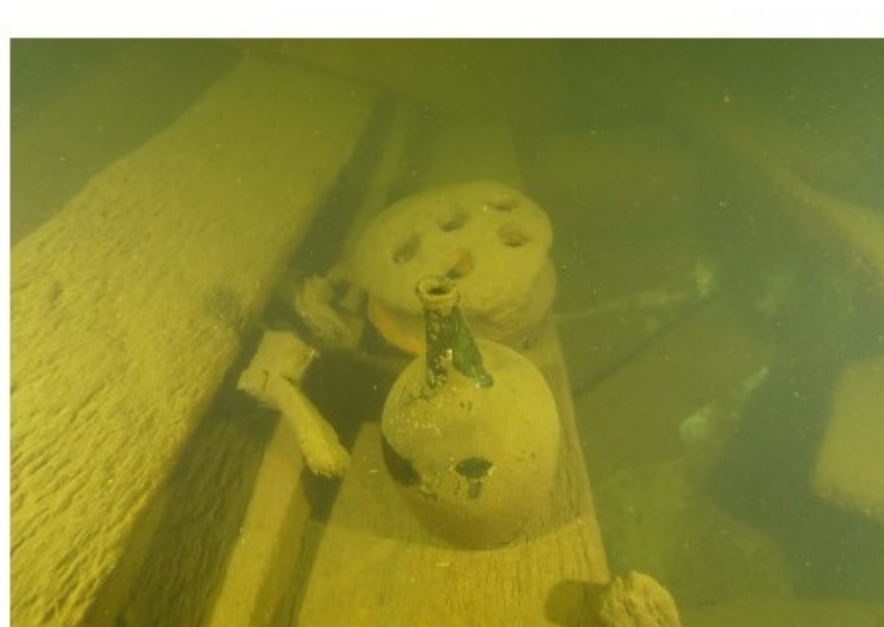
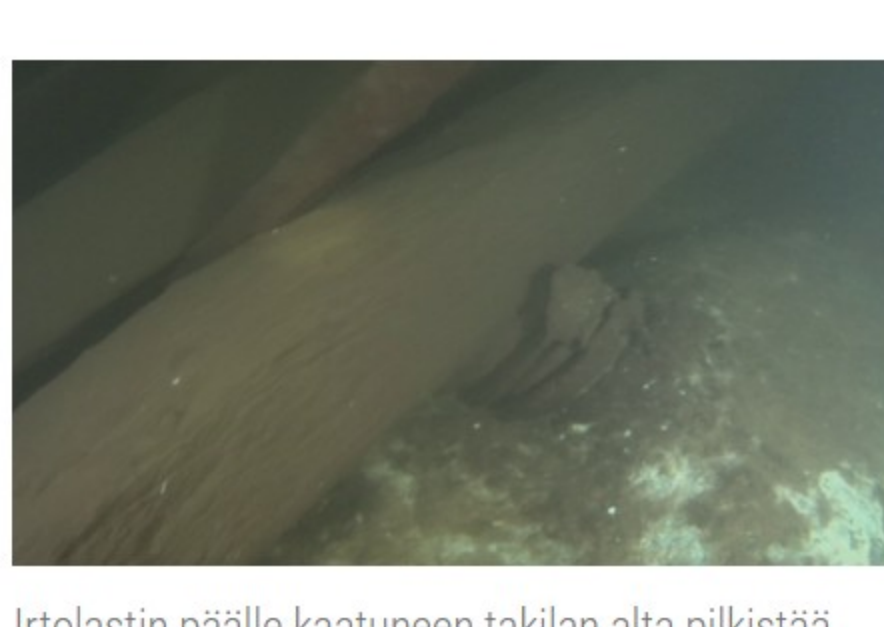
Pienempi (varppi?) ankkuri sekä ankkuripeli ja sen räikkä	Jo aiemmin esin nostetut pullo ja plocki	Irtolastin päälle kaatuneen takilan alta pilkistää muutama hevosenkenkä

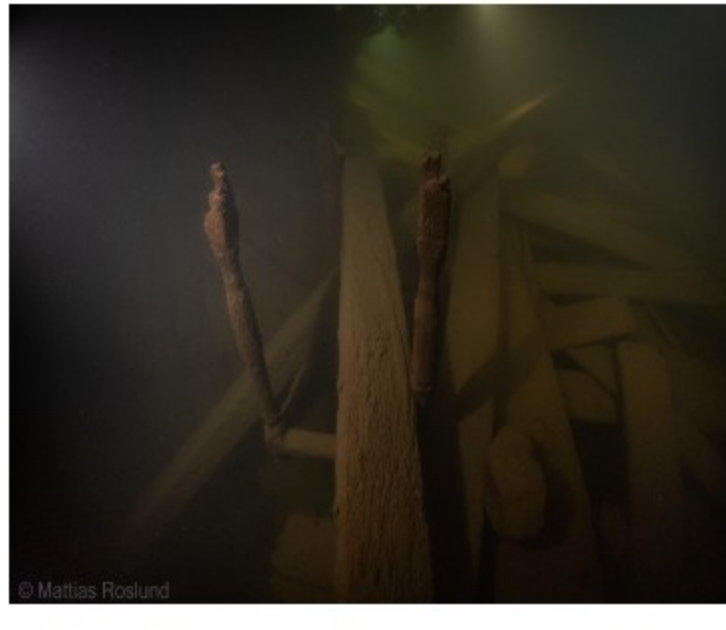
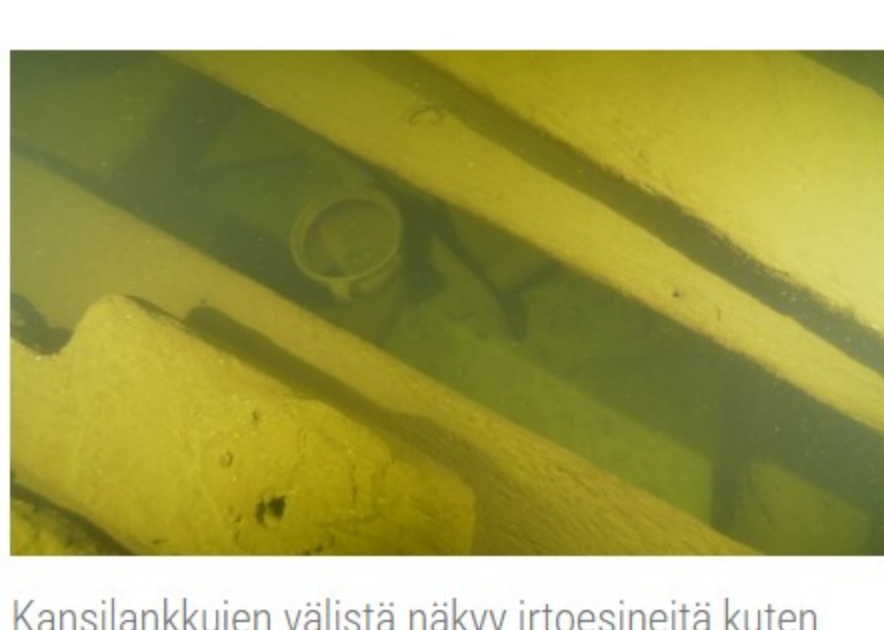
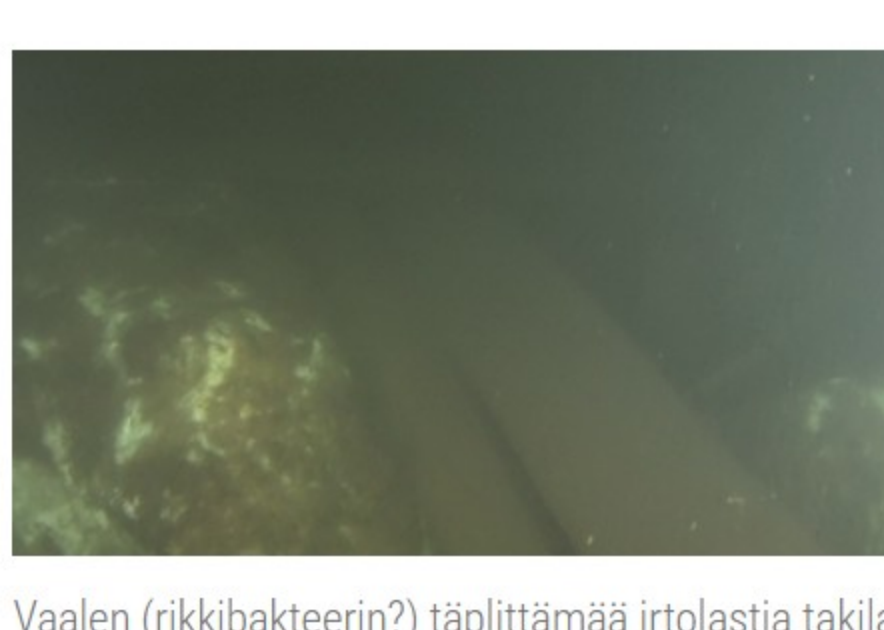
Koristeelliset "pöydän jalat" paapuri puolella	Kansilankkujen välistä näkyy irtoesineitä kuten tämä keramiikka-astia	Vaalen (rikkibakteerin?) täplittämää irtolastia takilan osien alla

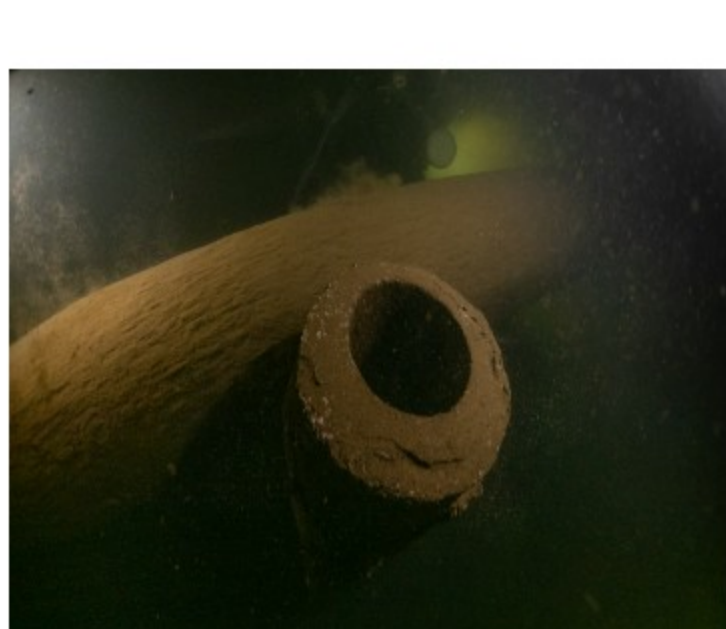
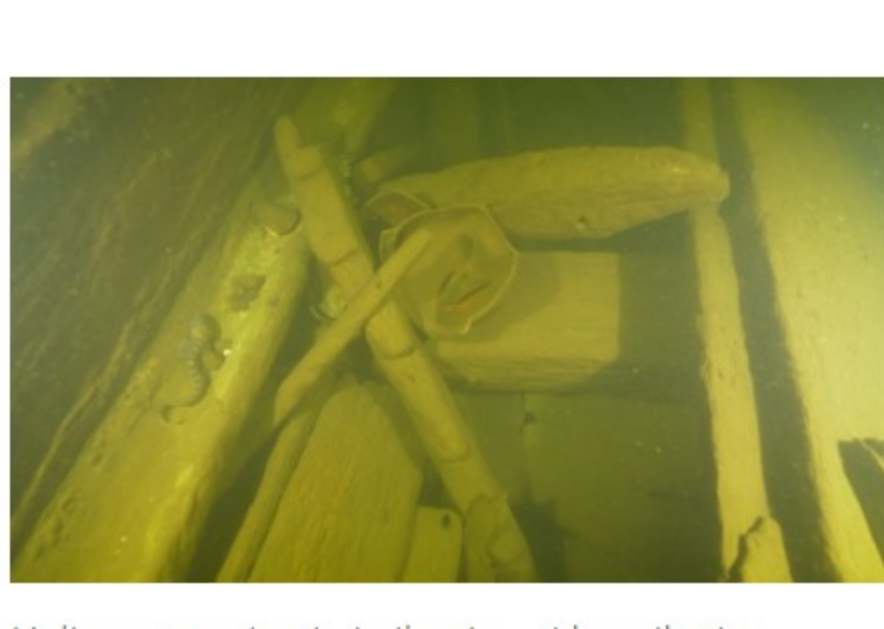
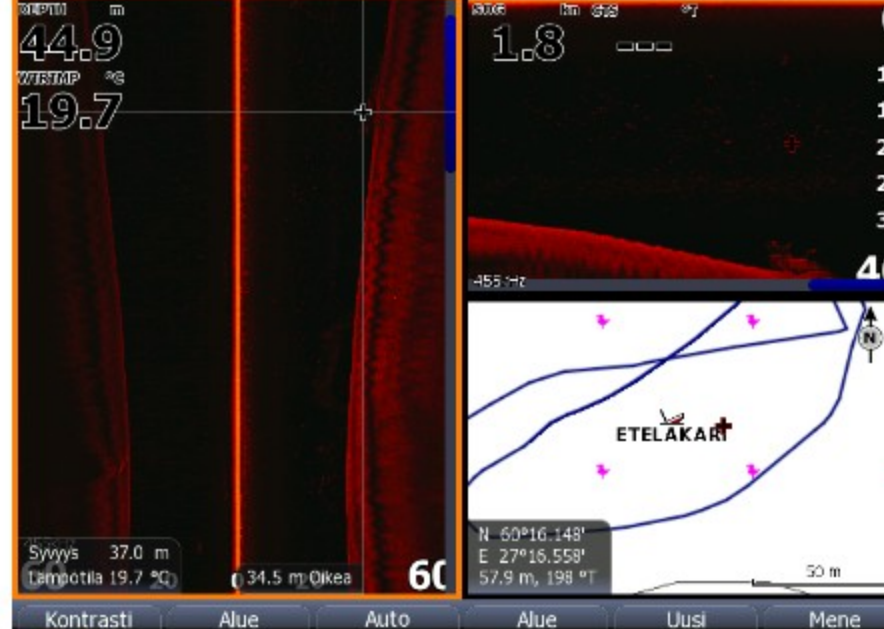
Pumpun putken suuaukko	Haljennut saviastia ja ilmeisesti kansiyhtin koolausta	Viistokuva, josta näkyy styyrpuuriin yli 40 m viettävä rinne
