Porvariskuningas (Helsinki) MVID#1000050351

Sijainti (WGS84) ja viimeisen tarkastuksen päiväs: Lat: 60°09.4240' N, Lon: 25°05.2549' E // 10. helmikuuta 2024

Syvyys & pituus & suunta: 12,5m, noin 16m, köllinjä noin 0°/180°

Tutkimusryhmä ja raportit: Topi Sellman, Teemu Kerola ja Markku Luoto

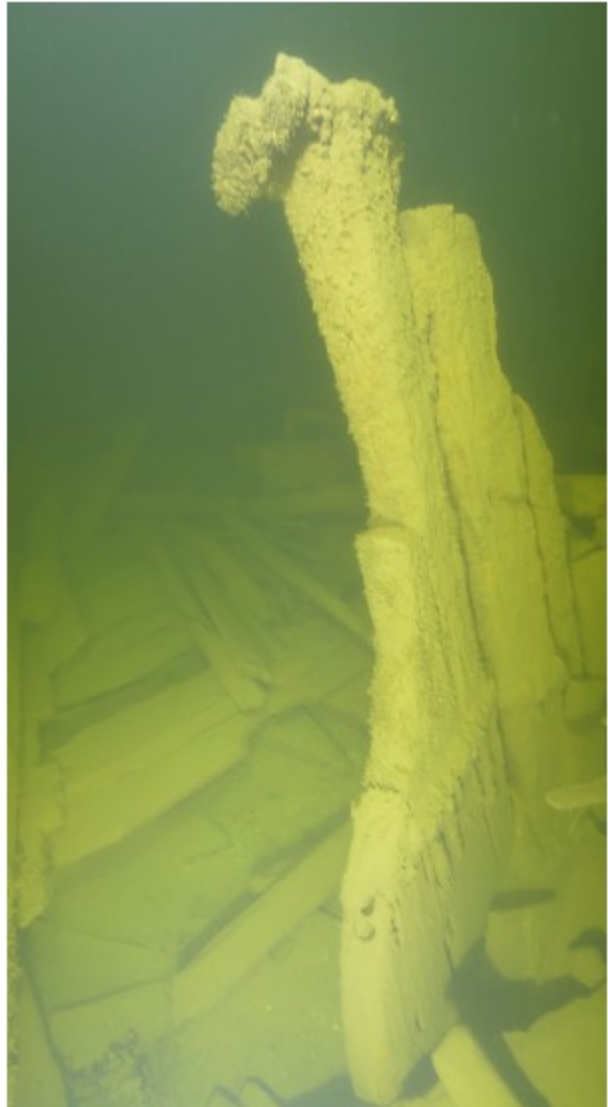
Peräsini on kiinni perävantaassa	Astiat ja muutama tili "in situ". Vasemmalla limisaumakaari	Lintuperspektiivikuvia hylkyalueesta

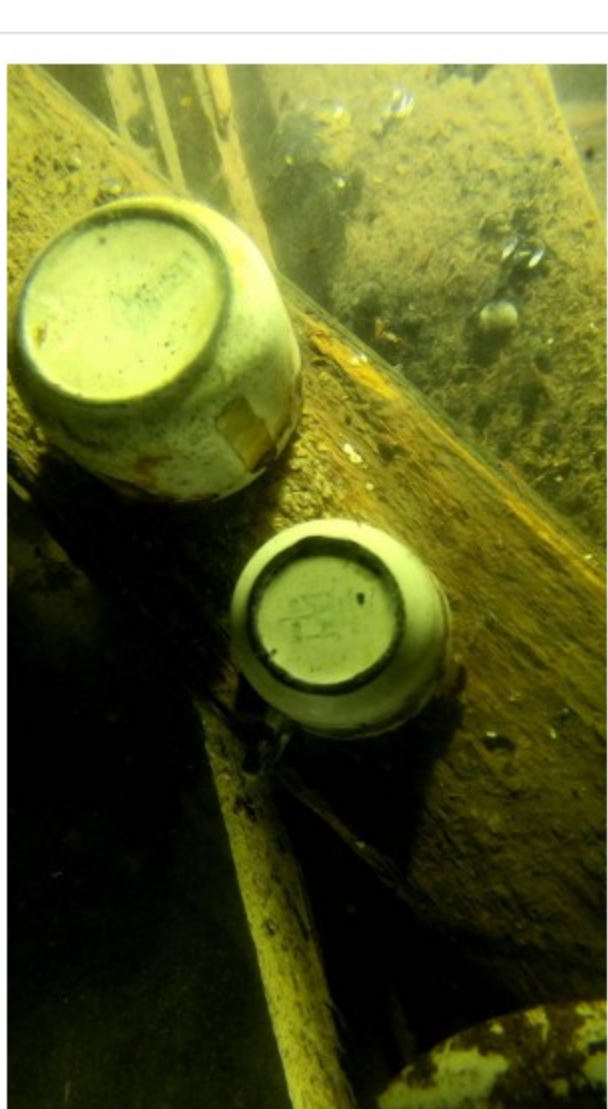
Hylky on ollut limisaumainen, kannellinen alus, jossa ei ole merkkejä moottorista tai airoista, mutta josta ei ole säilynyt takilaakaan. Erikoista on, että kannesta huolimatta hyllystä ei tavata ainuttakaan polvea. Hyllyn perästä löytyneissä astioissa on Arabian 1920-40-luvuilla käyttämiä leimoja. Alus vaikuttaa alle sata vuotta sitten uponneelta eli hylky ei siis automaattisesti ole muinaisjäänne.

Vasemman puoleisen mukin leima oli Arabialla käytössä 1920 luvulla. Oikeanpuoleisen kupin leima taas 1930-40-luvuilla	Lautaset ja kupit esillä kuvausta varten, jonka jälkeen ne palautettiin paikoilleen	Hylkyalue sivulta nähtynä

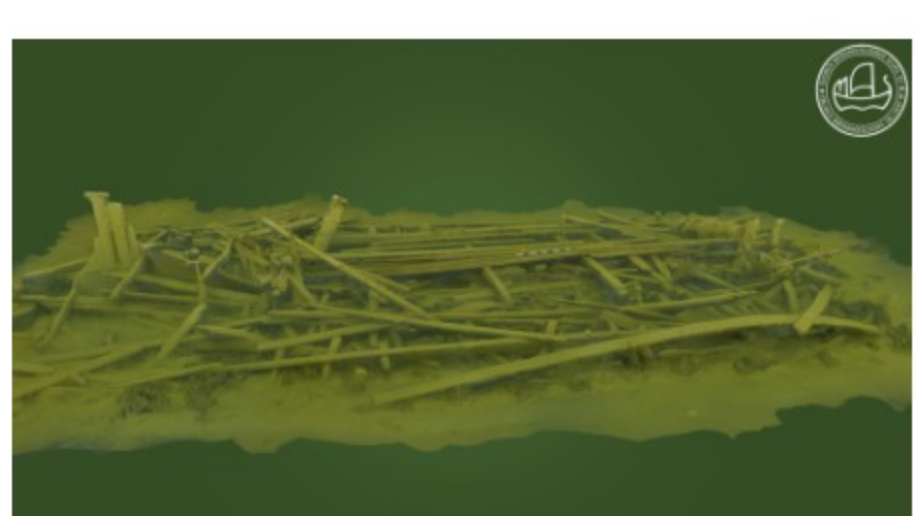
Hylky makaa noin 12,5m syvyydessä, lähes pohjois-etelä suunnassa. Hylkyalue on noin 16m pitkä ja noin 6m leveä. Hylky on suunnilleen oikein päin, mutta vajonnut syvälle mutaan ja pahasti auennut ts. ainoastaan pumpun putki ja peräsimen varsi kohovat merkittävästi pohjasta (n. 2m). Hyllyn styyrpuurin kyljen yläosa on vielä näkyvässä eli aluksessa on ollut jatkutut kaaret ja varsin tiheä kaariväli. Hyllystä erottuu kansipalkit ja kansilaudoitus, joka on osin pinottu päällekkäin. Hyllystä ei ole tavattu polvia. Hylky vaikuttaa kaarien perusteella ainakin pääosin limisaumaiselta. Rakennusmateriaali vaikuttaa olleen pääosin havupuuta. Ankkuripeli koostuu useammasta osasta eli sitä ei ole veistetty yhdestä puusta. Hyllyn päällä on vajerin jäänteet. Alus ei vaikuta olleen lastissa, mutta hajoamisen ja mudan takia sitä ei voida varmistaa.
