Lehmäsaaren länsiranta 1 (Kotka) MVID#2442

Hylky vaikuttaa liittyvän parikymmentä metriä pohjoisempana olevaan toiseen hylkyyn, ollen mahdollisesti alun perin noin 43m pitkän aluksen peräosaa, koska tästä hyllystä löytyy peräsimen viittaavia rakenteita. Kirjallisissa lähteissä on sopiva kuvaus Ruotsinsalmen toisen meritaistelun 1790 aikana Lehmäsaaren länsirantaan haaksirikkoutuneesta aluksesta.

Syvyys & pituus & suunta: noin 4-11m, noin 20m, köllilinja noin 60°/240°

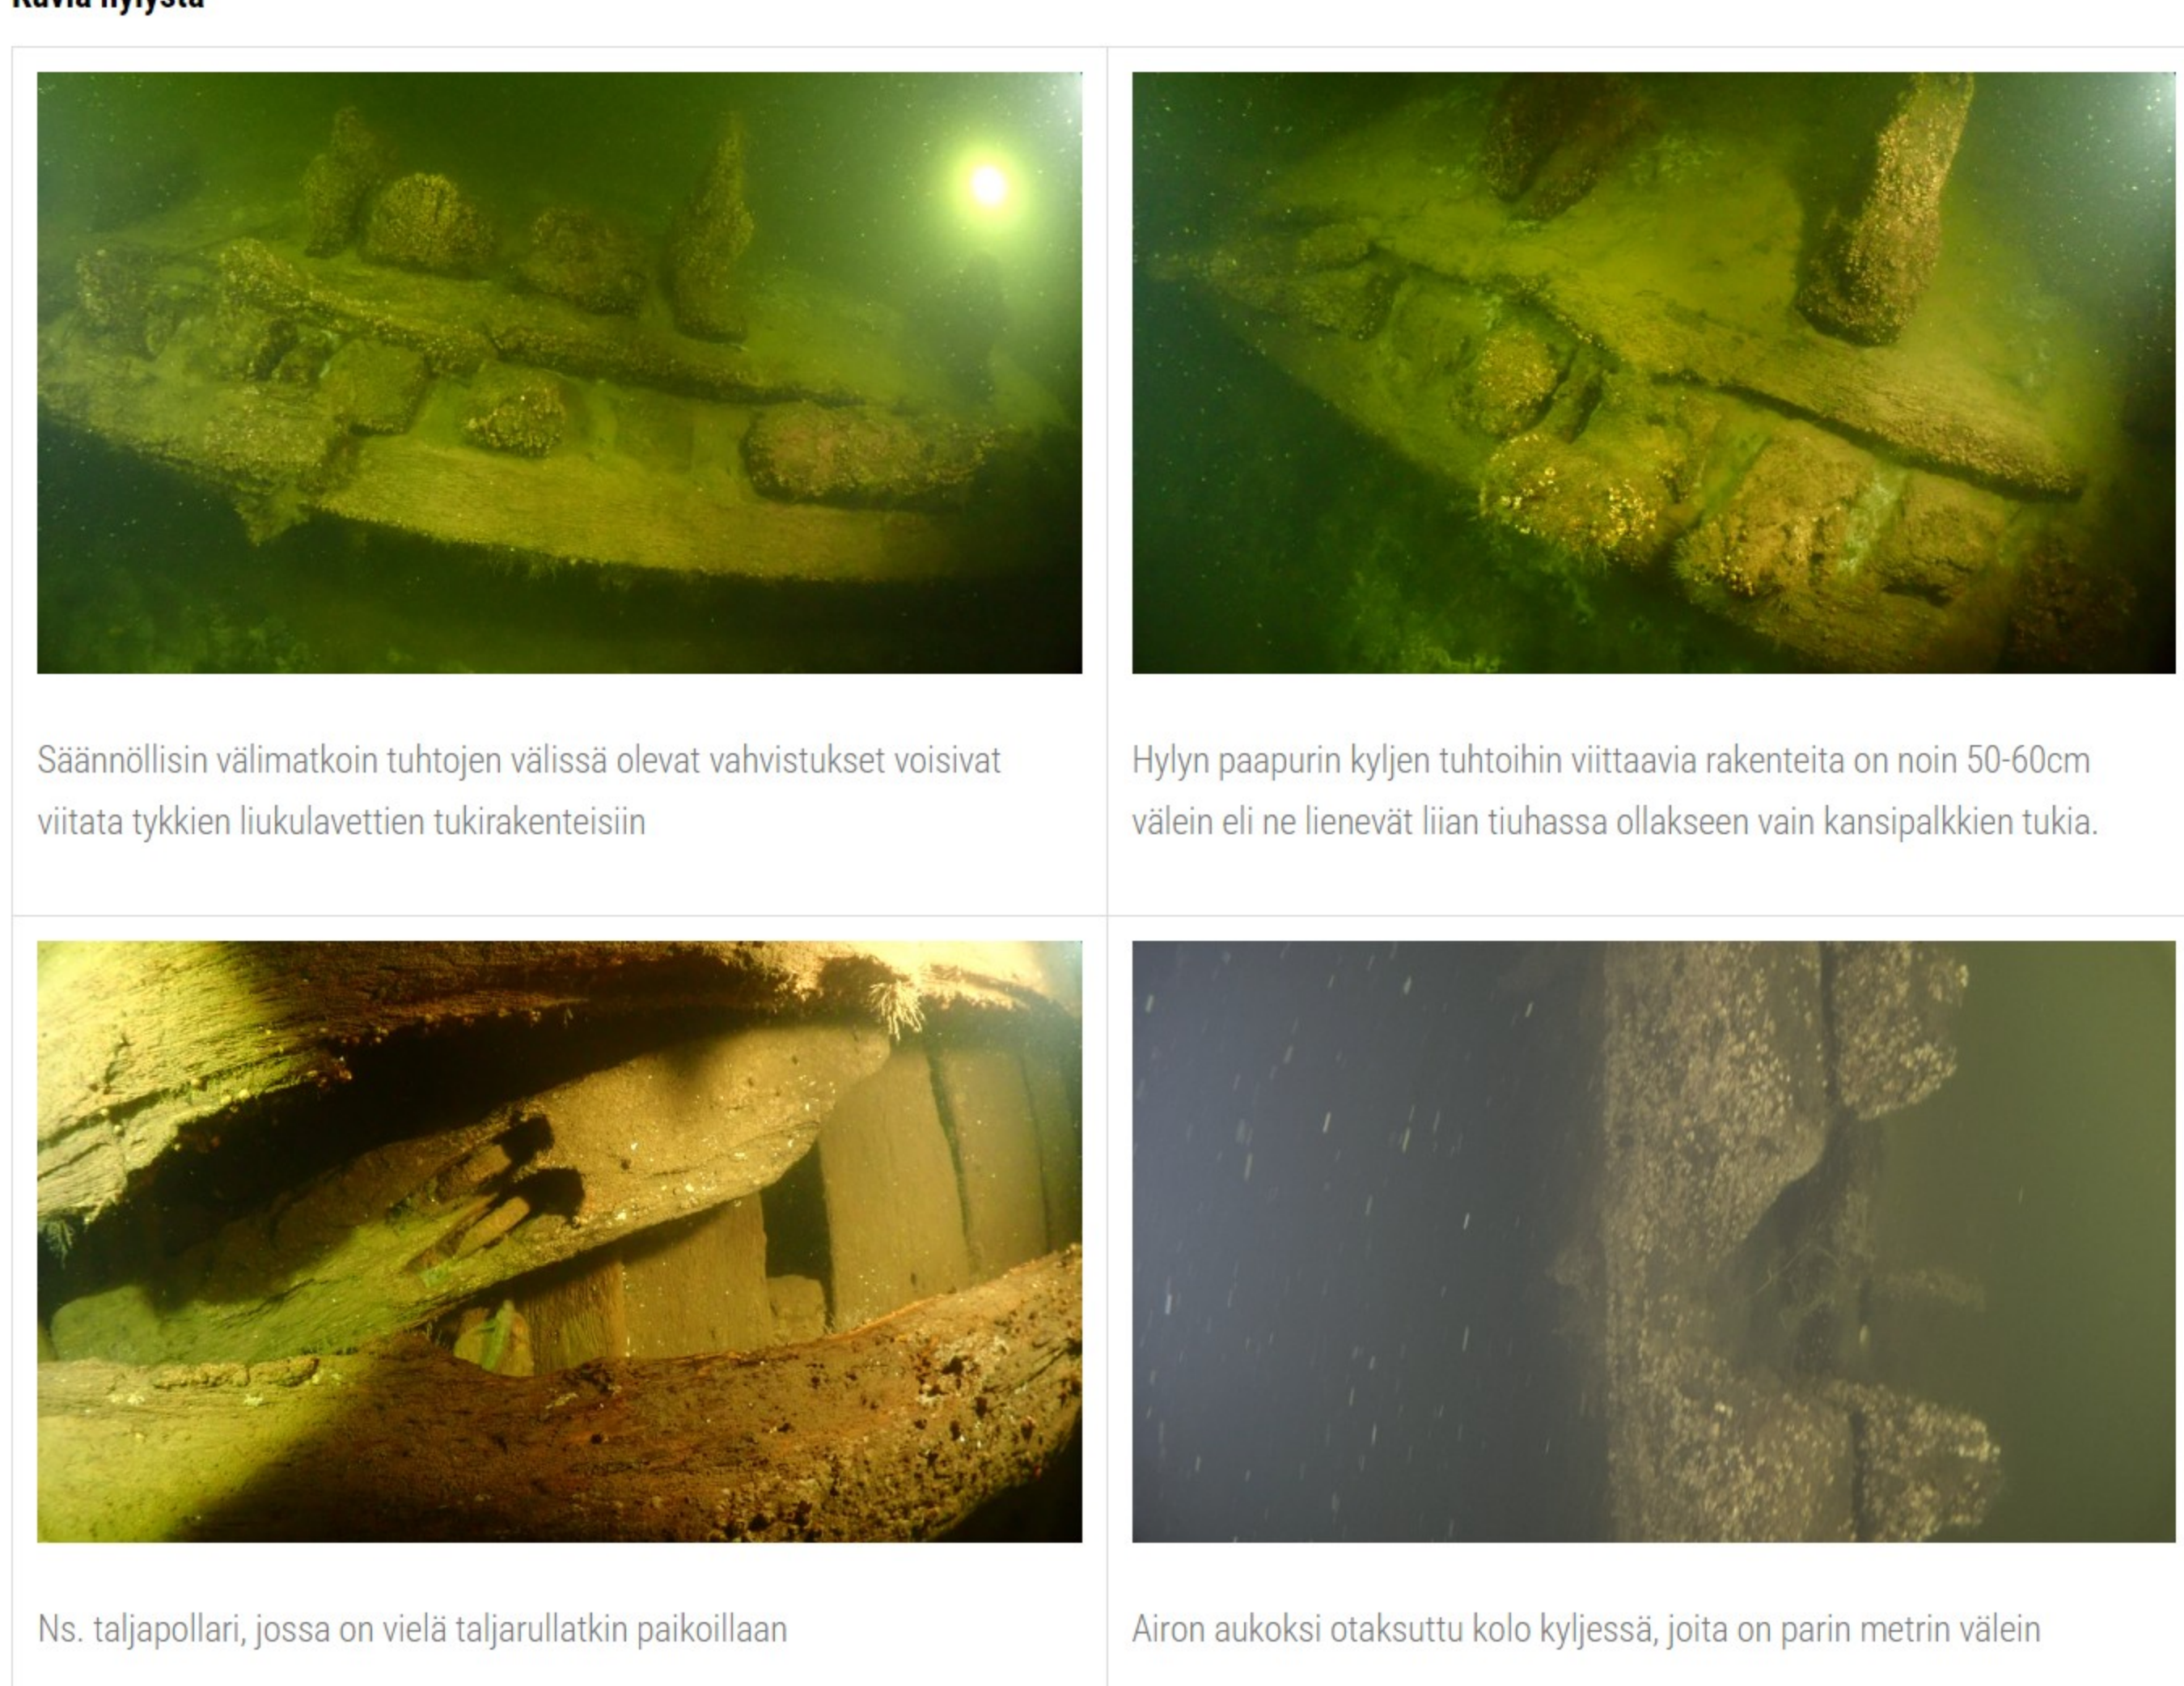
Säännöllisin välimatkein tuottojen välissä olevat vahvistukset voisivat viitata tykkien liukulavettien tukirakenteisiin

Hyllyn paapurin kyljen tuhtoihin viittaavia rakenteita on noin 50-60cm välein eli ne lienevät liian tiuhassa ollakseen vain kansipalkkien tukia.

Ns. taljapollari, jossa on vielä taljarullatkin paikallaan

Airon aukoksi otaksuttu kolo kyljessä, joita on parin metrin välein
