## Tavistholmen länsipuoli (Loviisa) MVID#1000039615

Tavistholmenin hylky vaikuttaa olleen havupuusta rakennettu, kauttaaltaan limisaumainen yksimastoinen purjealus, joka on ollut keskilaivasta melko leveä, mutta jonka keula ja perä ovat kavenneet melko jyrkästi ainakin vesiliinjan lähellä. Keula- ja perävantaan ovat olleet suoria eikä aluksessa ilmeisesti ole ollut paljoa kantta, koska hyllystä on tunnistettu vain pari polvea. Sikoköliissä on Suomen oloissa ainutlaatuiset sivutuet pohjatukkeihin. Aluksen keulassa on ilmeisesti ollut liuskekivistä ja tiilistä kasattu tulisija.

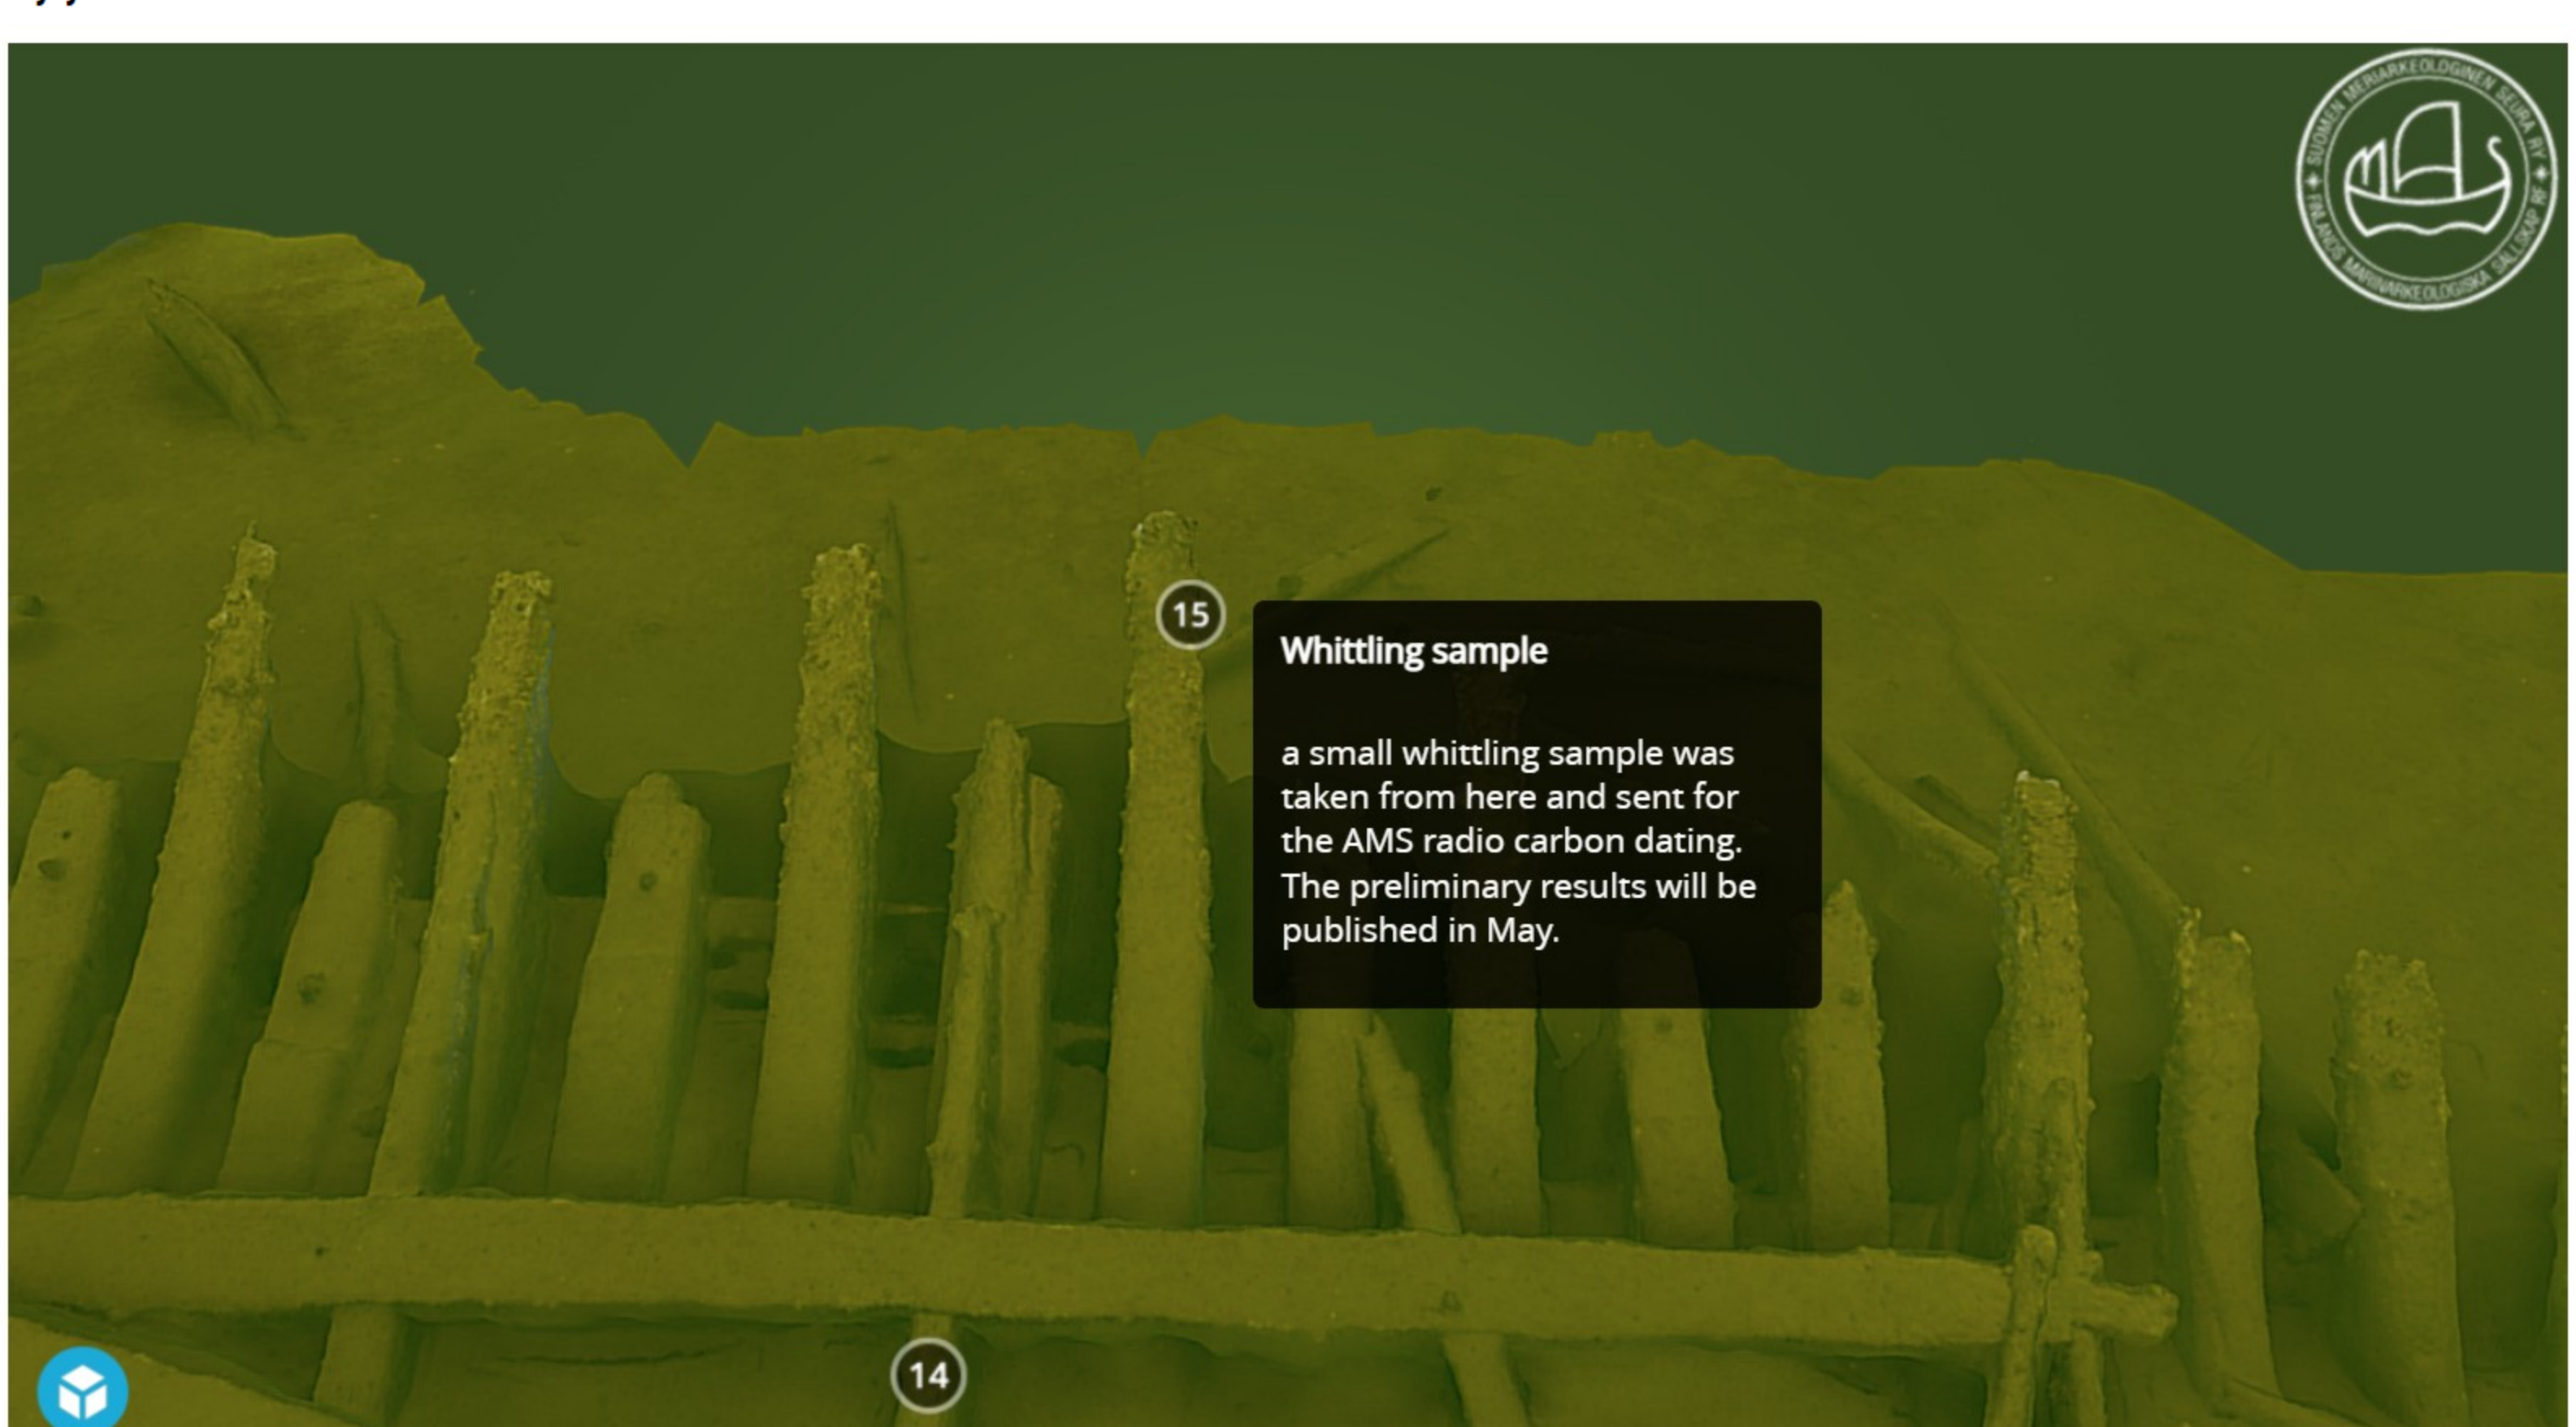
### Hyllyn 3D-malli

Shipwreck Tavistholmen länsipuoli (Loviisa) by Suomen Meriarkeologinen Seura ry. on Sketchfab

Hylky paikannettiin GPS:n ja Kyppi.fi-palvelun koordinaattien avulla, jotka osuivat suoraan hylkyyn. Hylkyaluetta tutkittiin Meriarkeologisen seuran Itämeren hylkyjen 3D-ontologiaa varten sukeltamalla ja vain kajoamattomin menetelmin. Hylkyä kuvattiin 4k videolla (Topi Sellman) ja 4k & FHD stereovideolla (Markku Luoto). Kuvaus suoritettiin alle metrin etäisyydeltä, mikä tarkoittaa, että kuvan erotelluikyky on parempi kuin ihmäsilmän vastaavalla etäisyydeltä. Mastonkengän lähellä olevasta kaaresta (annotaatio#15) otettiin pieni vuolunäyte radiohiiliajoitusta varten. Lisäksi havainnottiin laajasti puumateriaalin laatua ja rakennesein kiinnitysmenetelmiä. Topi Sellman teki hyllystä 3D-mallin, jossa on yhteensä XXXX kuvaa ja joista muodostetussa 3D-mallissa on yli 11 miljoonaa monikulmiota, kooltaan noin 612MB. Sketchfabiin ladattu versio jouduttiin pienentämään noin kolmannekseen täydestä tarkkuudesta. Markku Luoto optimoi ja annotoi mallin Sketchfabissä. Samoin tällä sivulla olevat kuvat on poimittu Markku Luodon kuvaamasta 4k materiaalista. Alustava, poissulkeva AMS-radiohiiliajoitus valmistuneu toukokuussa 2024.
